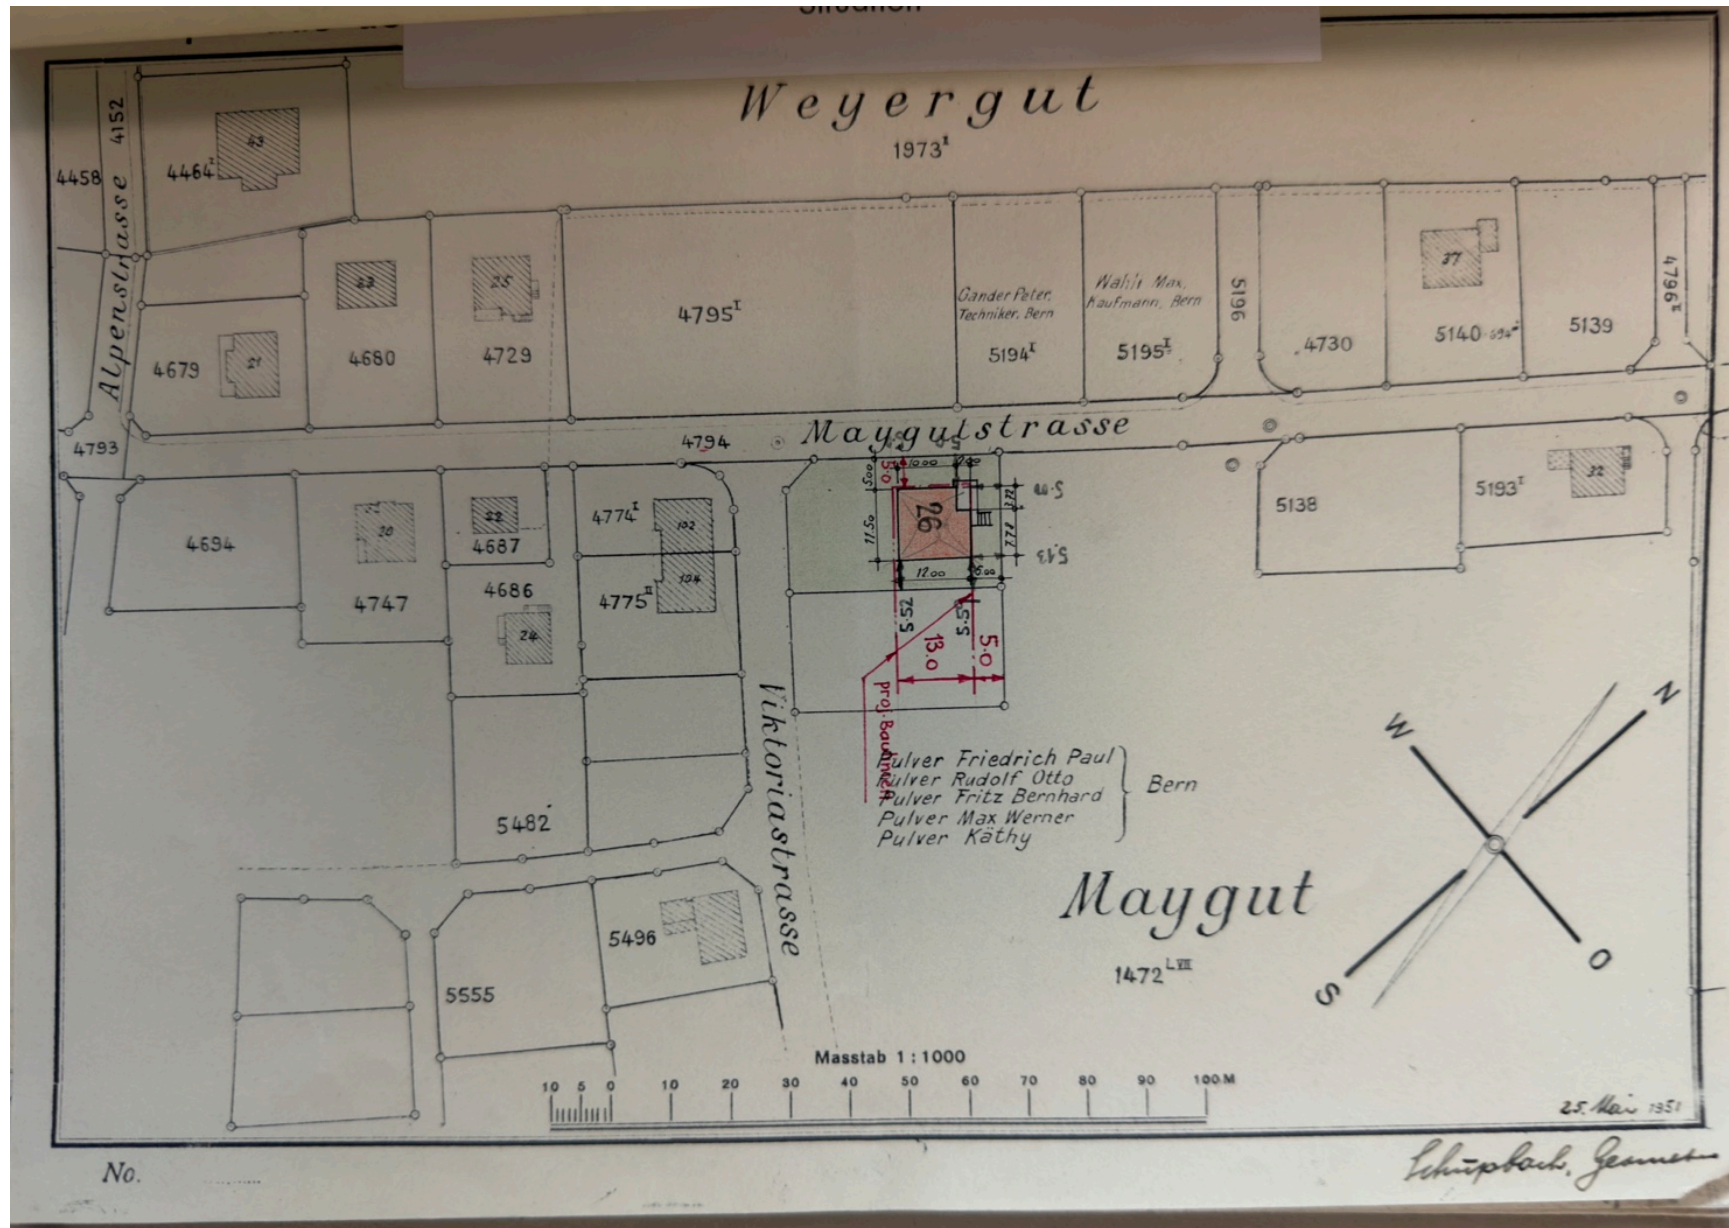
## 01 Situation / Lageplan

Historischer Situationsplan; Originalmassstab 1:1000.

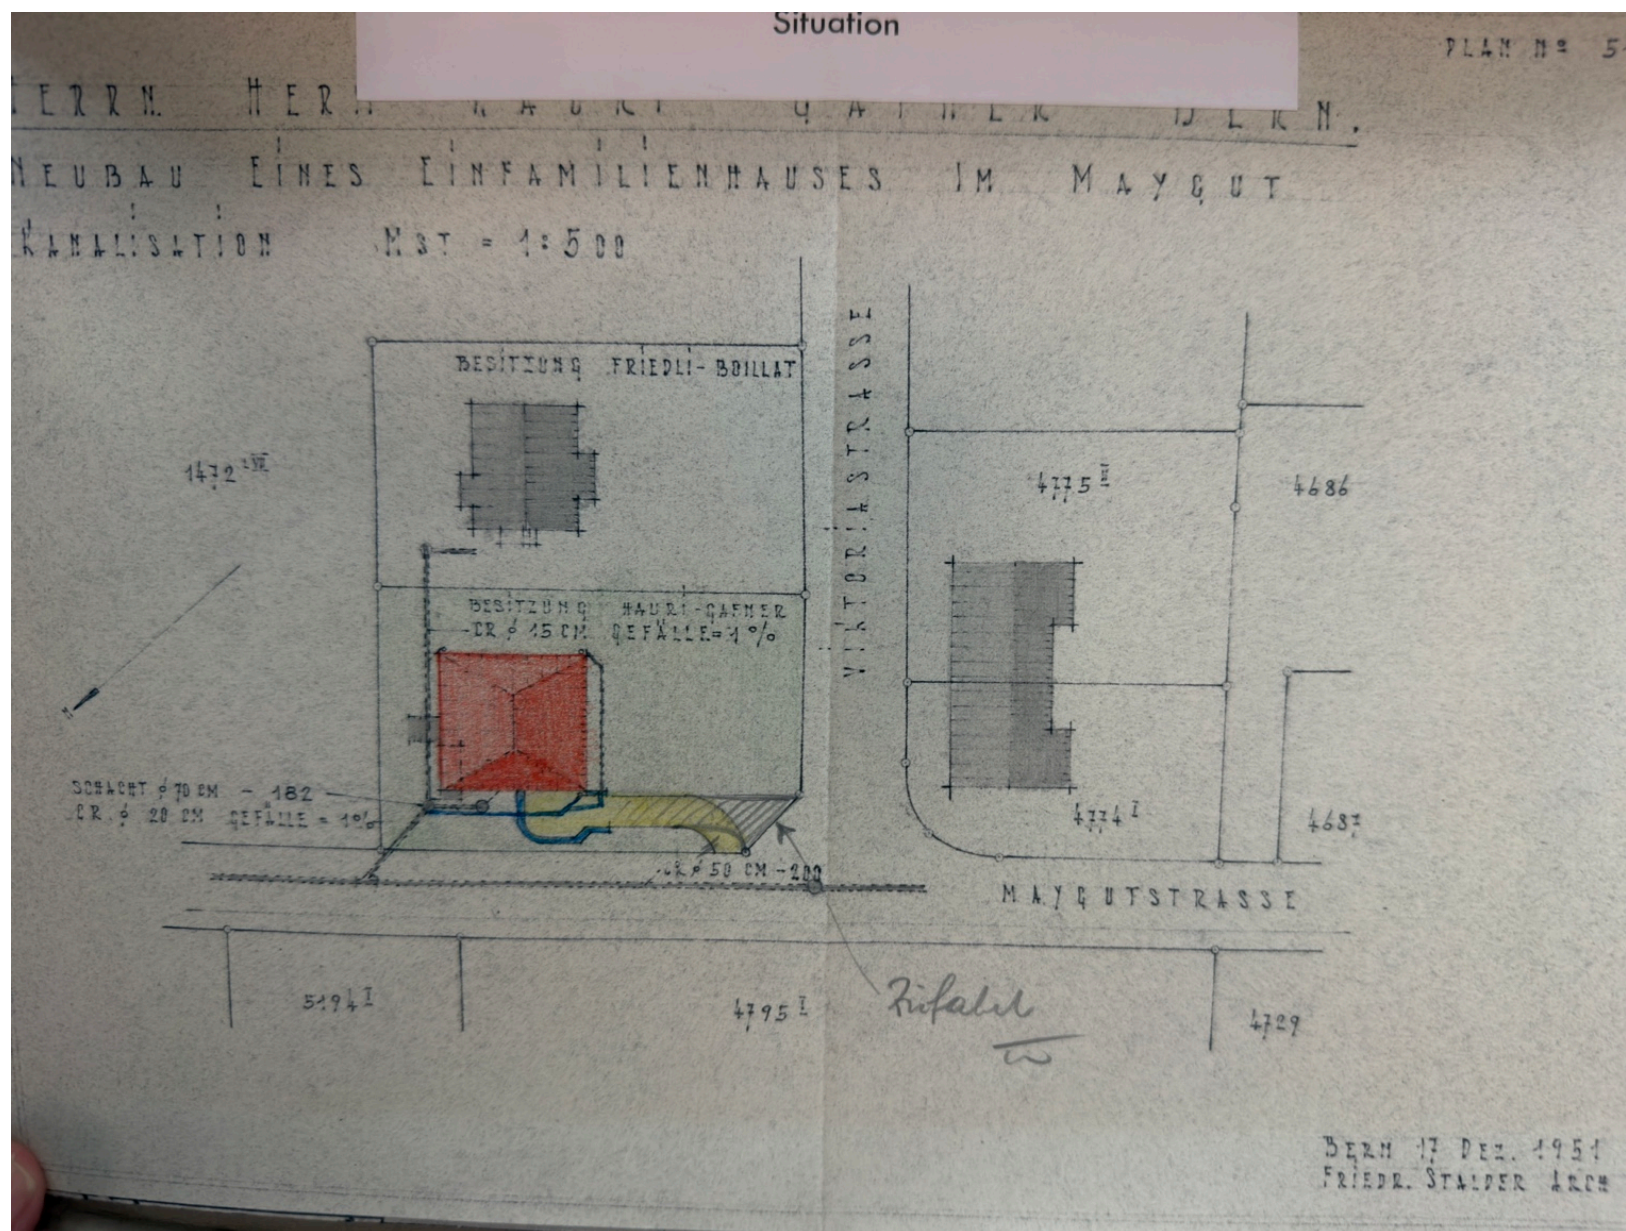
## 02 Situation / Kanalisation

Situations- und Kanalisationsplan vom 17. Dezember 1951; Originalmassstab 1:500.

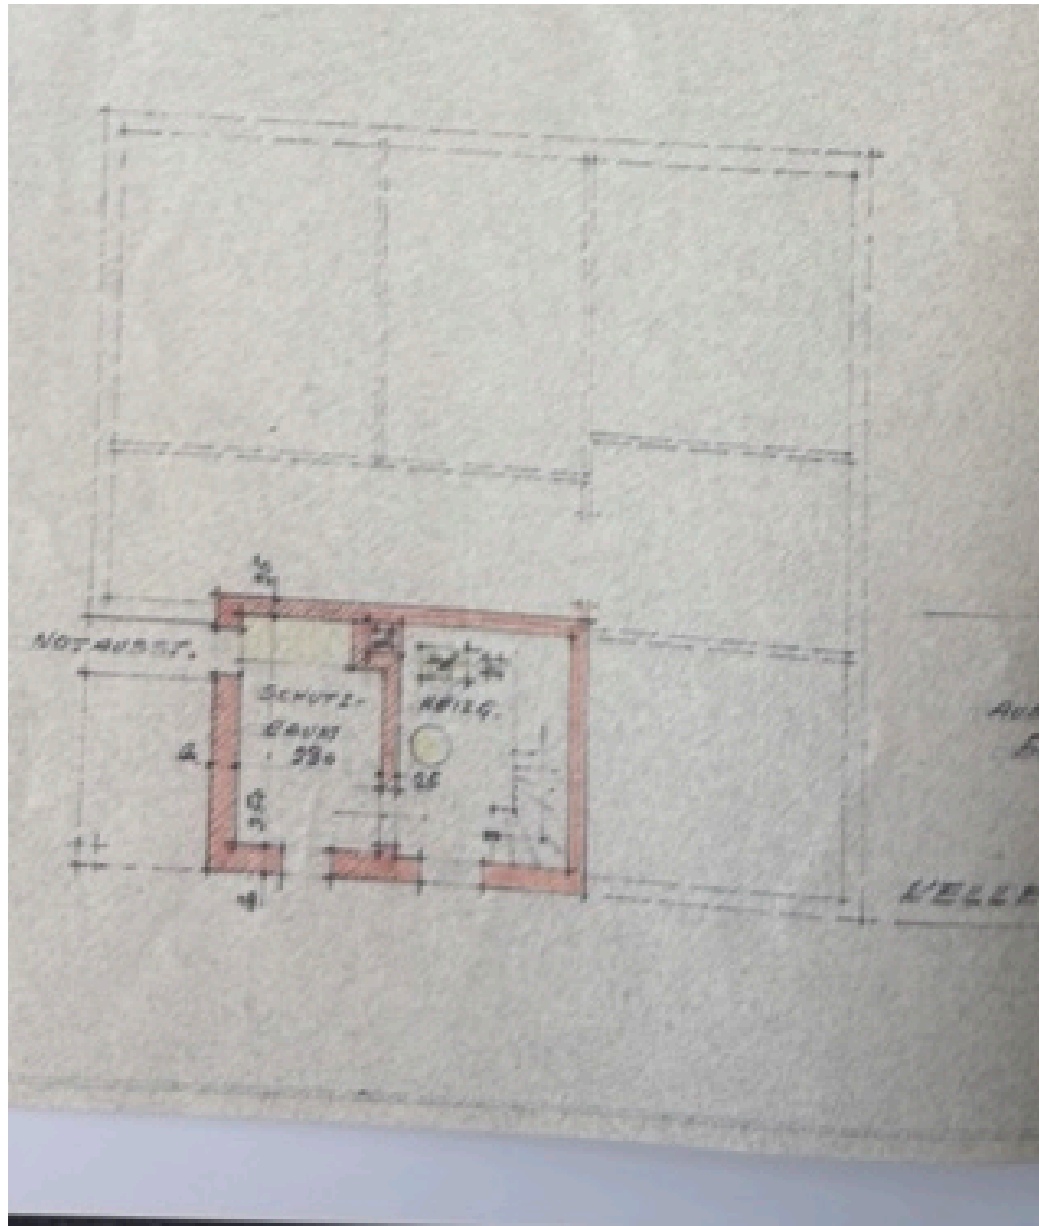
## 04 Keller / Schutzraum

Projektentwurf, Ausschnitt der Gesamtaufnahme. Vorlage unscharf; Masse nur eingeschränkt lesbar.

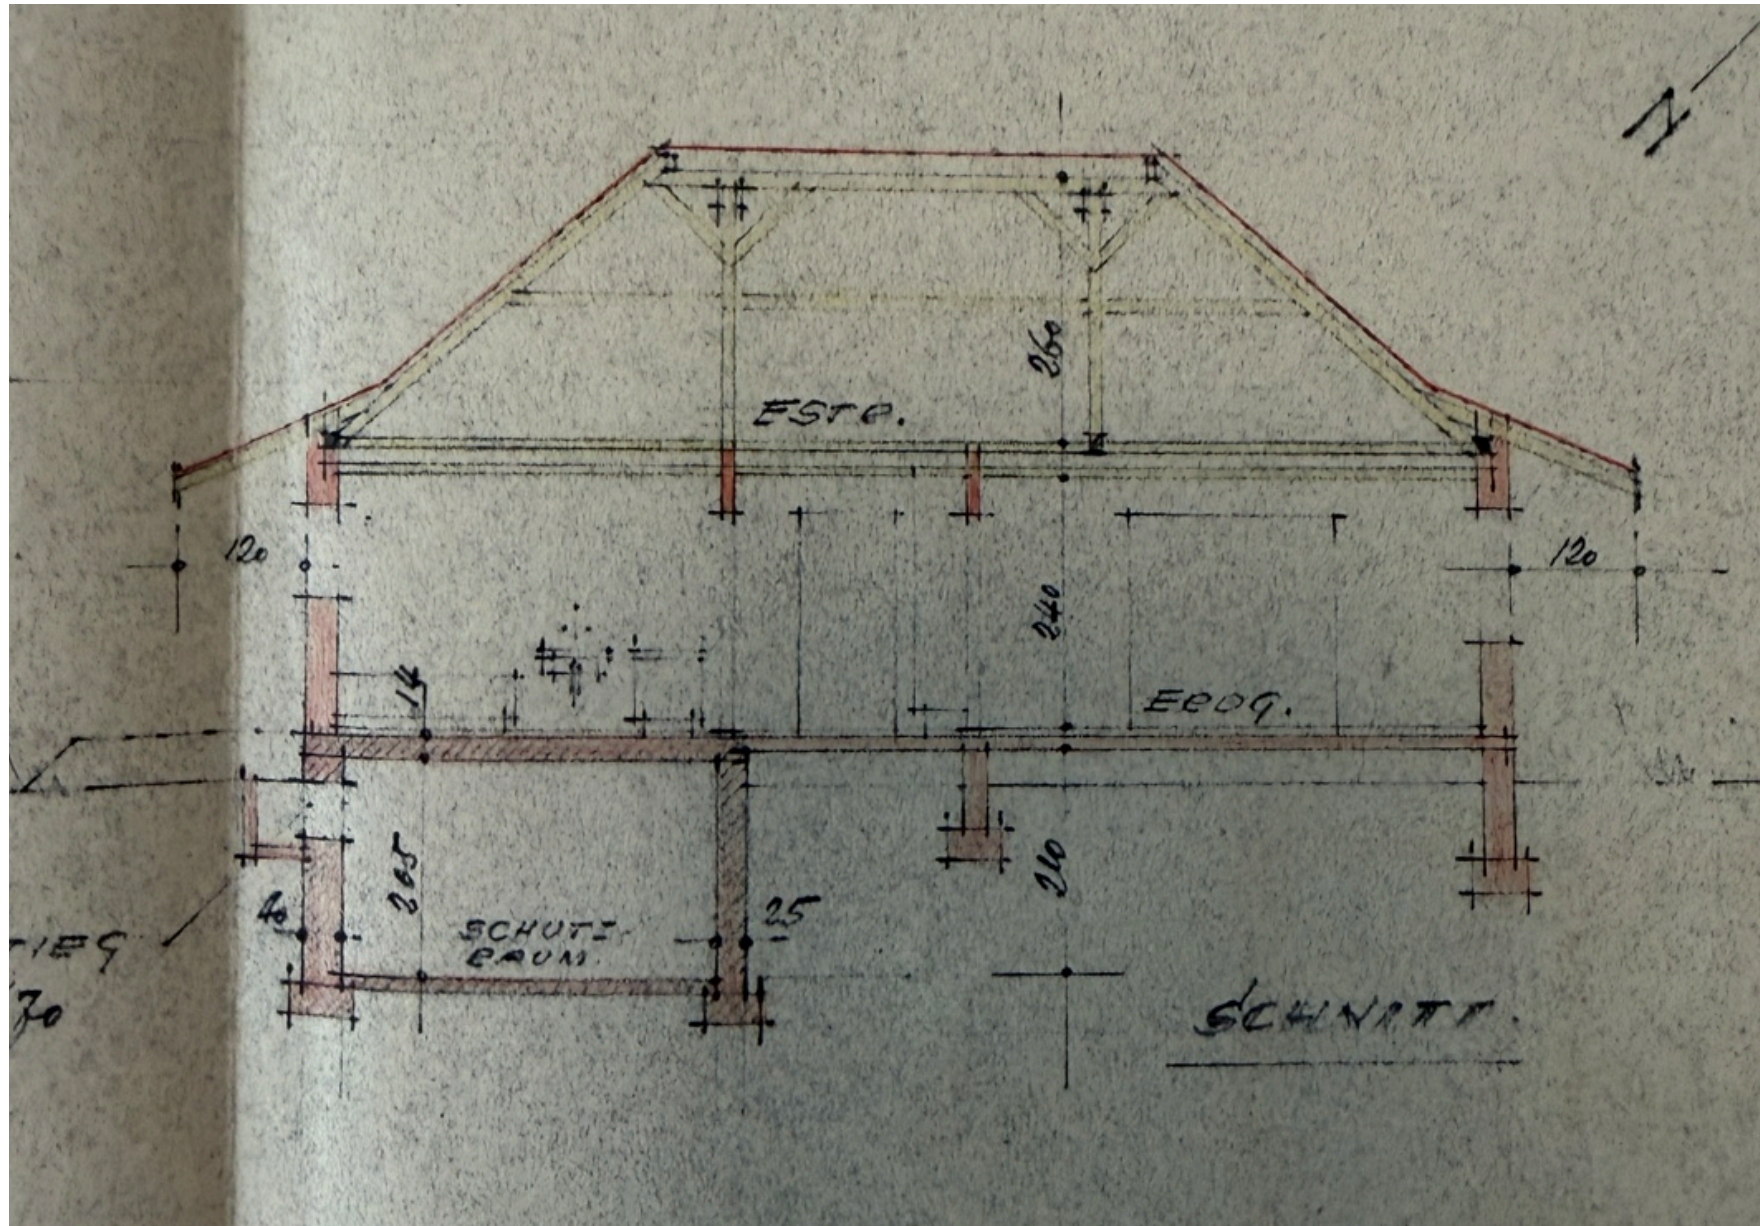
## 05 Gebäudeschnitt / Projektentwurf

Projektentwurf: Schutzraum, Erdgeschoss und Estrich.

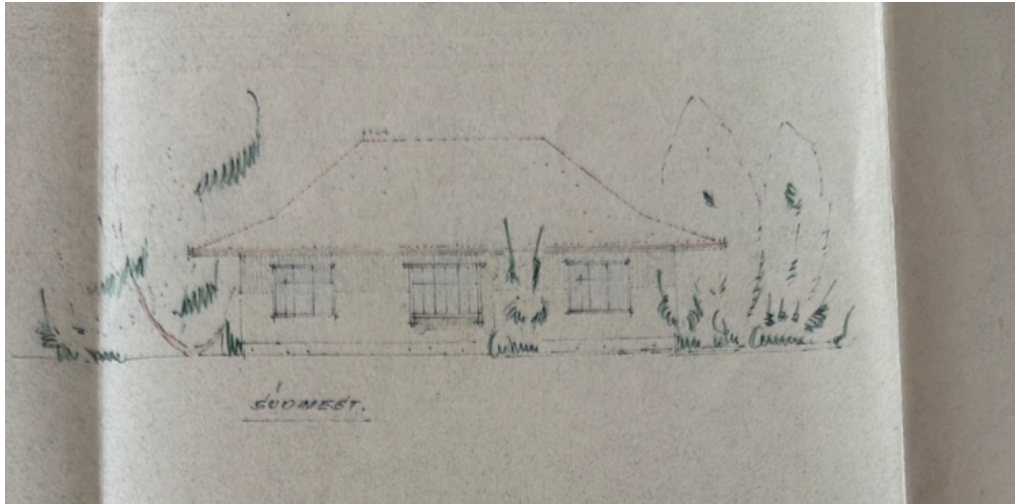
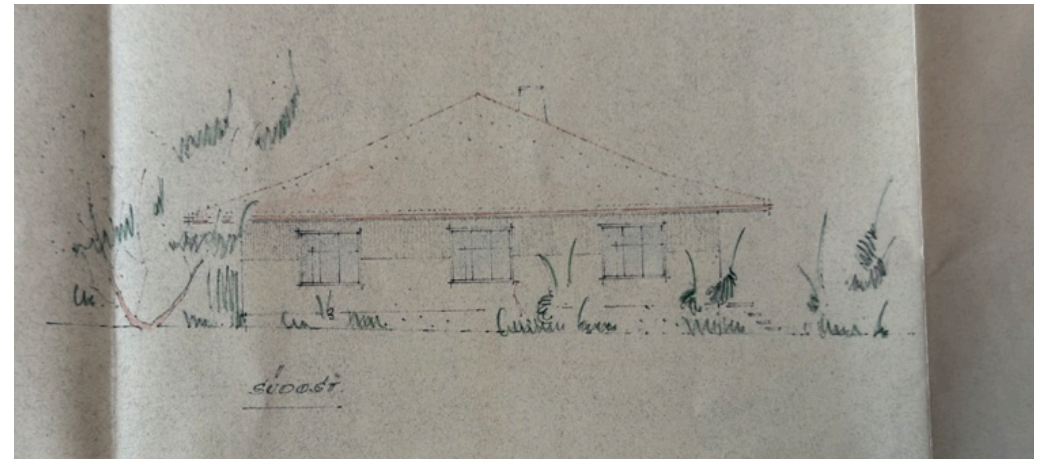
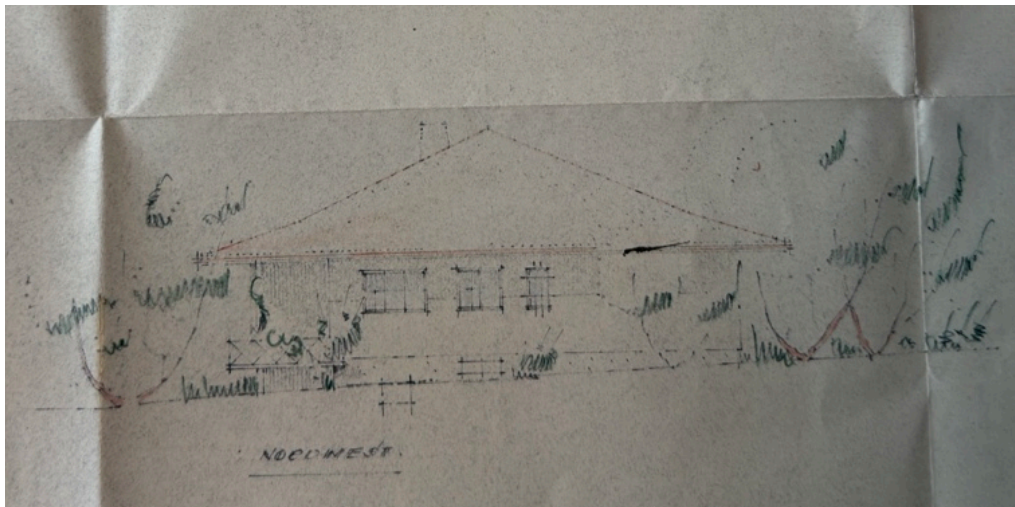
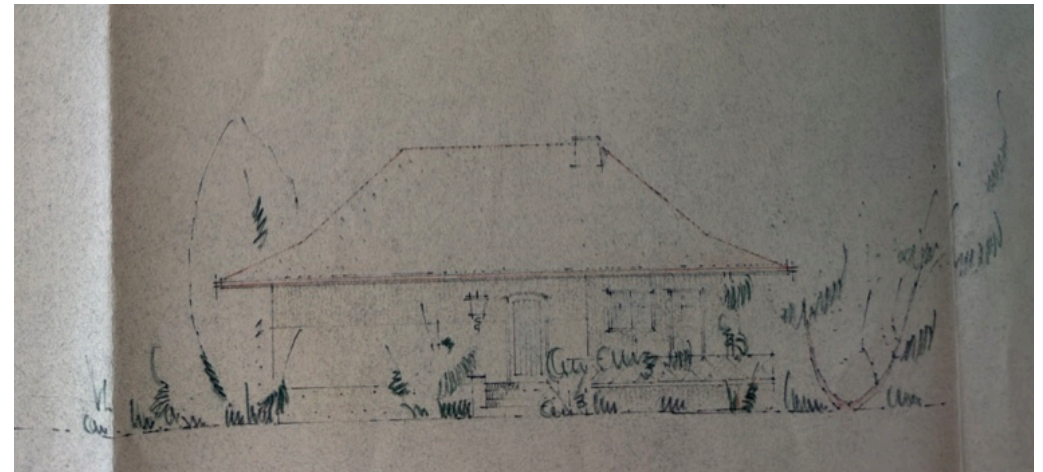
## 06 Fassaden / Projektentwurf

Projektentwurf: Südwest, Südost, Nordwest und Nordost.

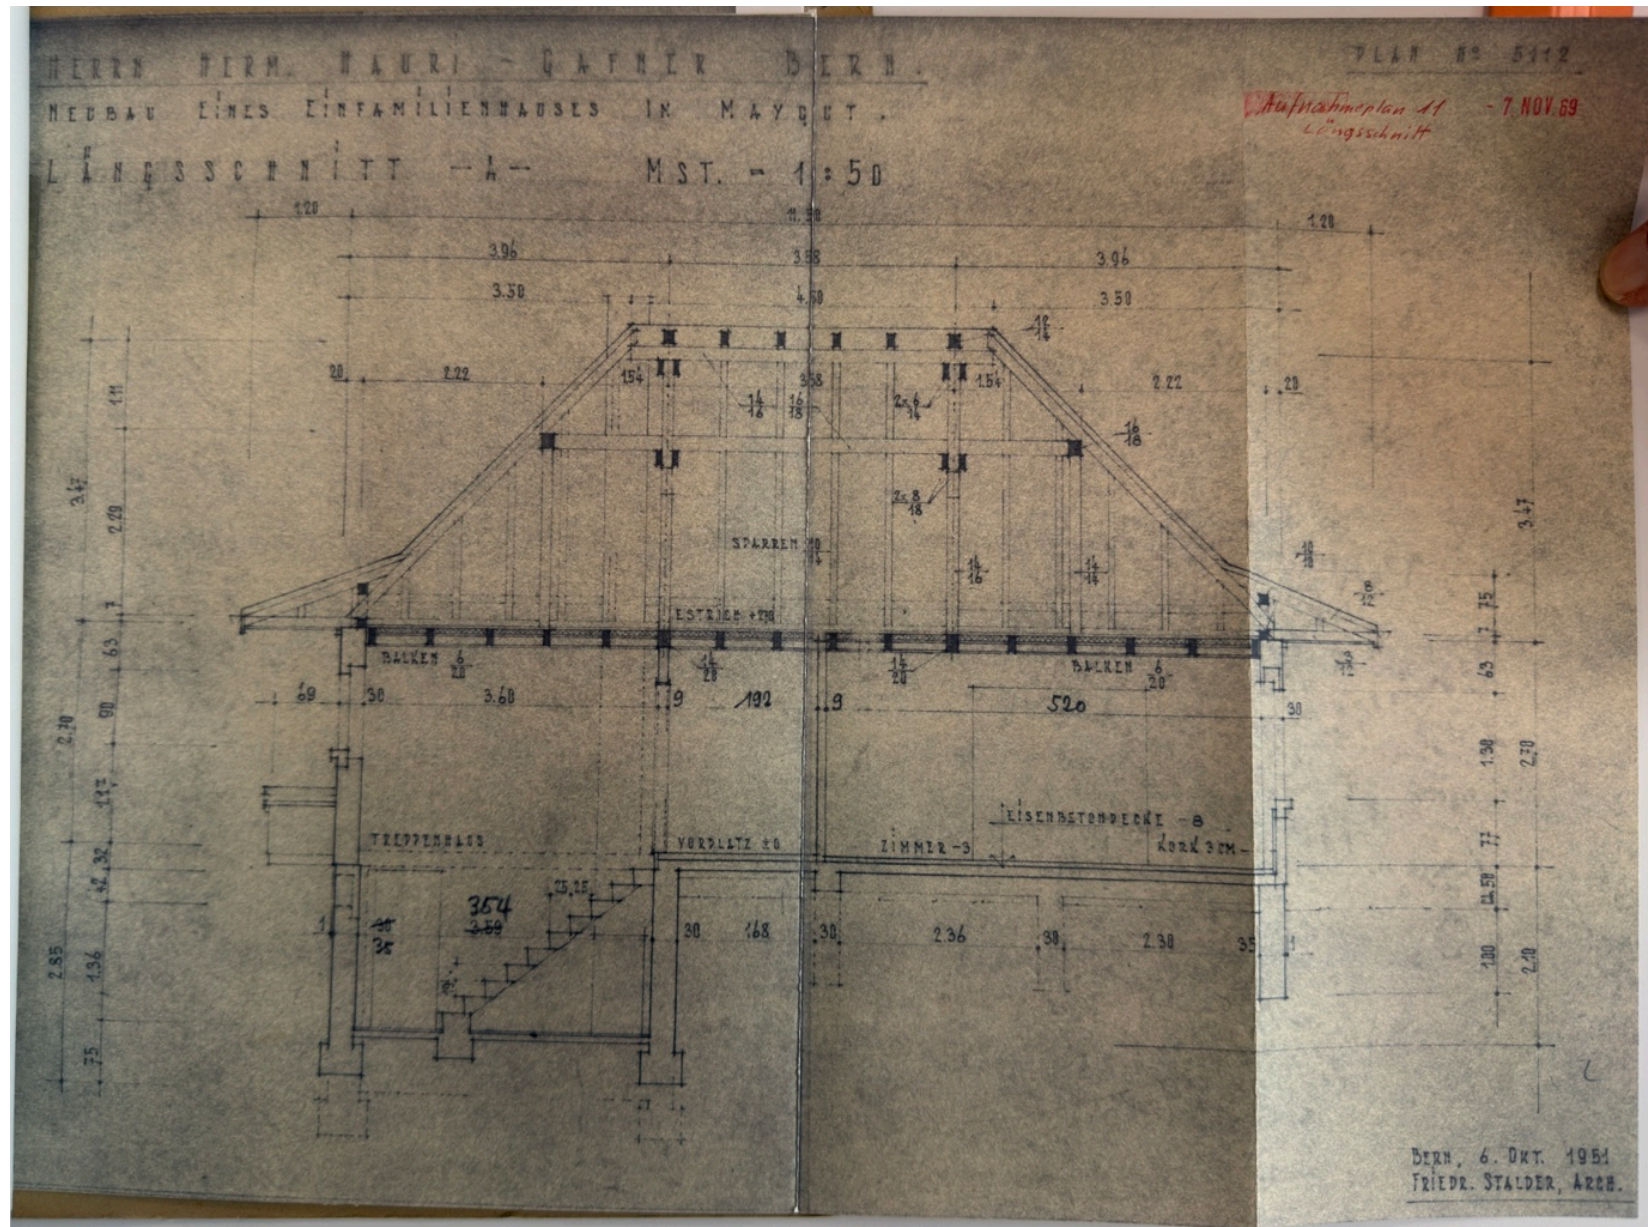
## 08 Längsschnitt A

Neubauplan vom 6. Oktober 1951; roter Vermerk vom 7. November 1969.

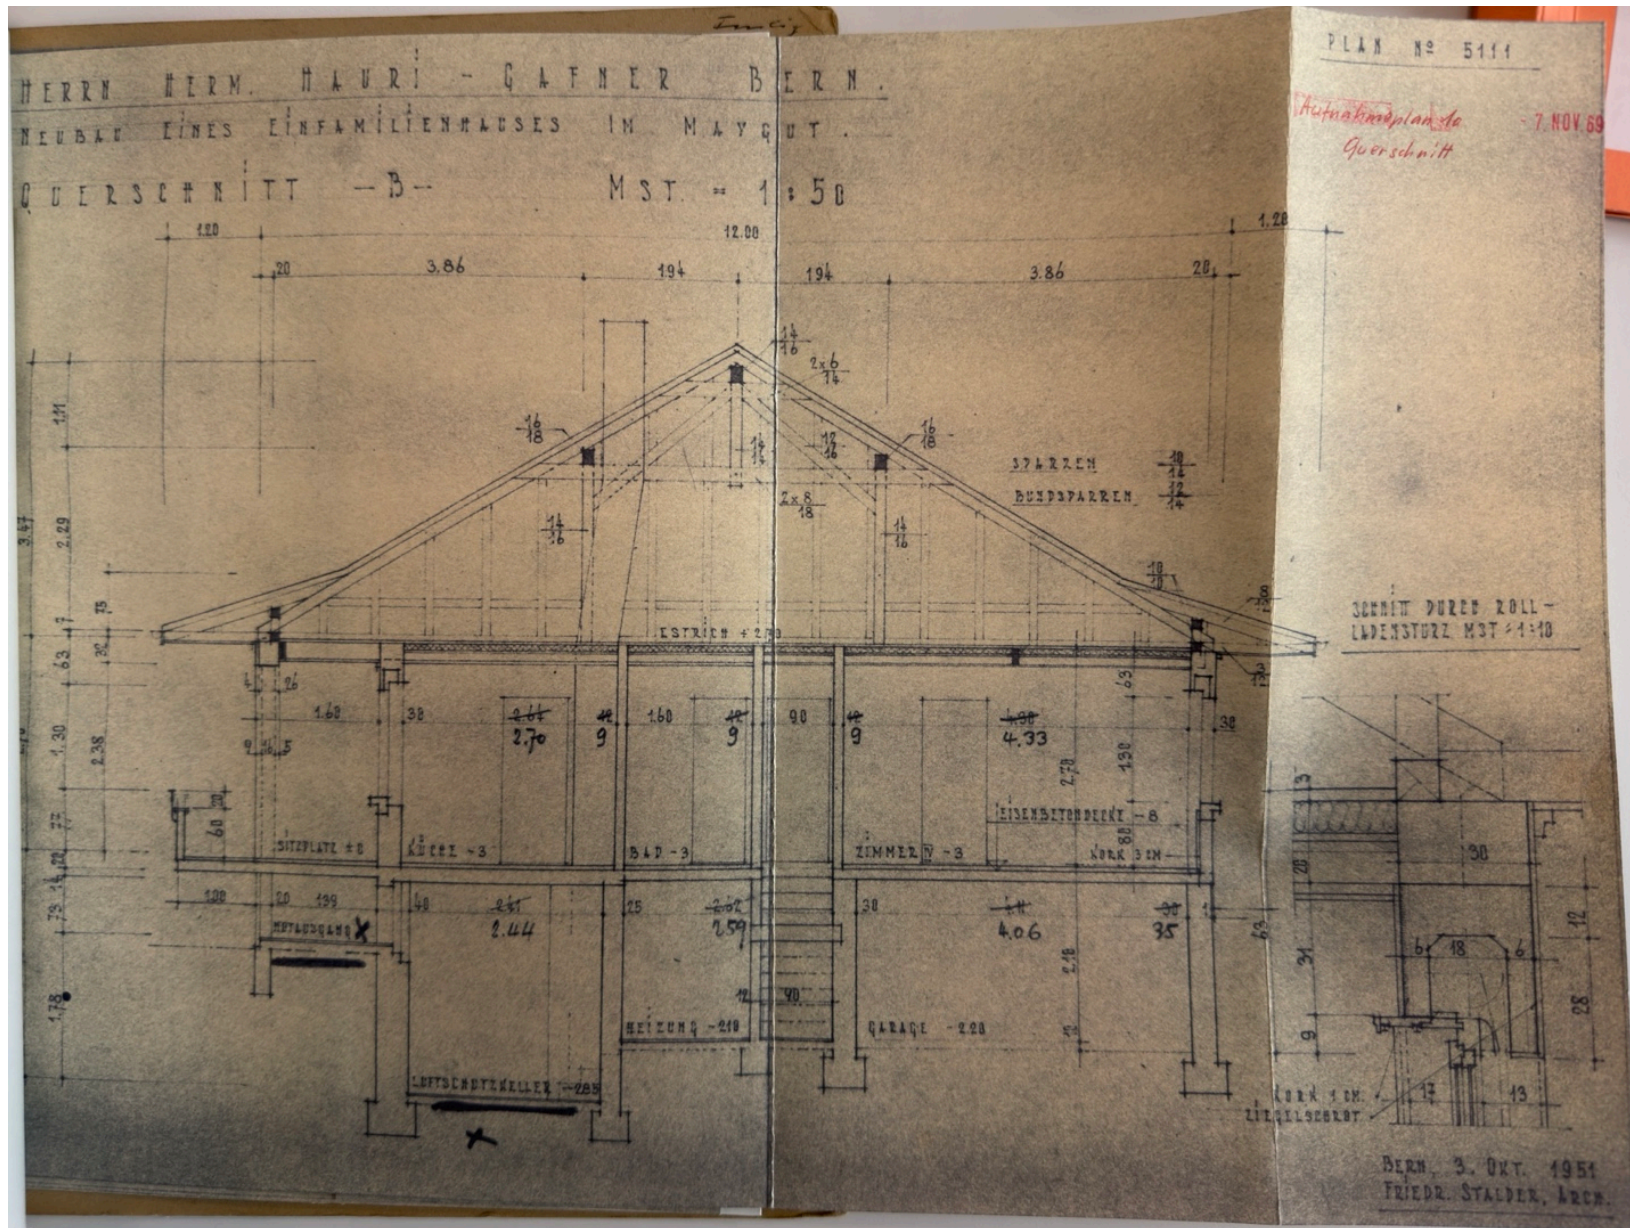
## 09 Querschnitt B

Neubauplan vom 3. Oktober 1951, mit Detail zum Luftschutzkeller; roter Vermerk vom 7. November 1969.

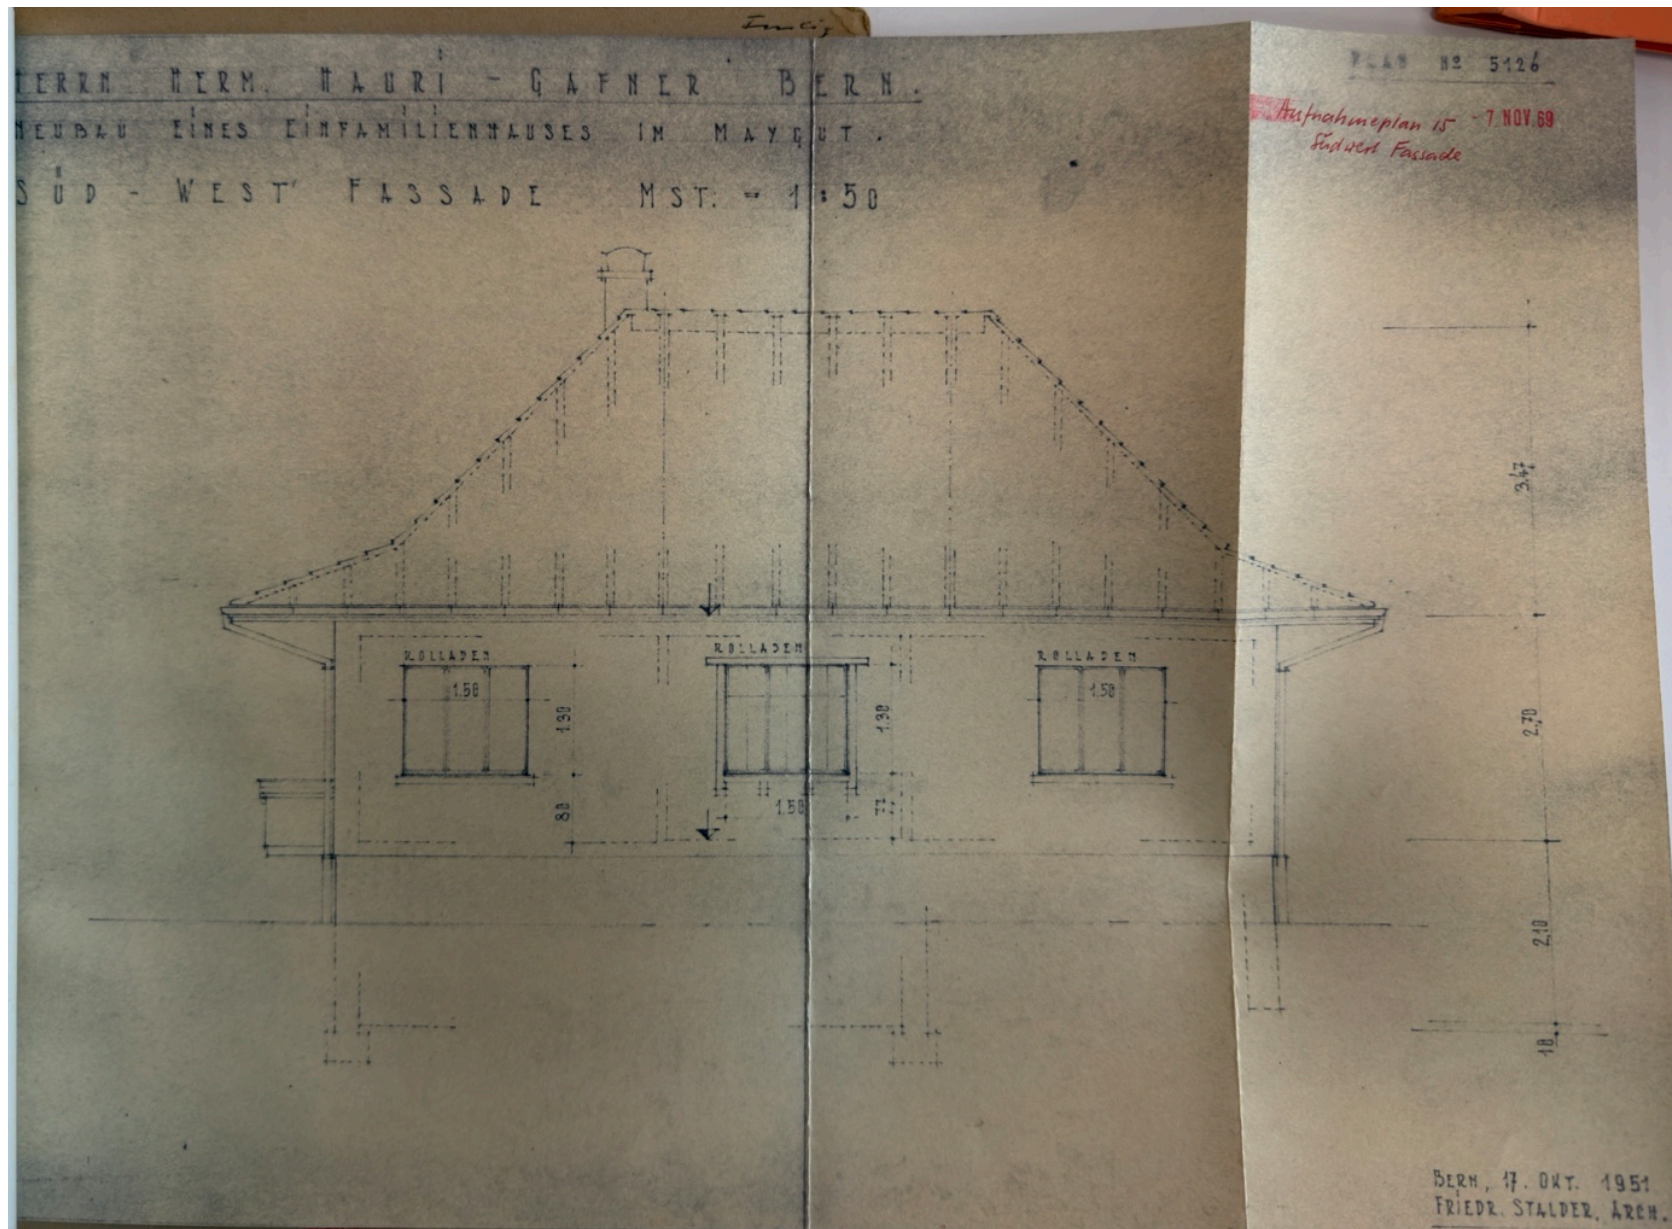
## 10 Südwestfassade

Neubauplan vom 17. Oktober 1951; roter Vermerk vom 7. November 1969.

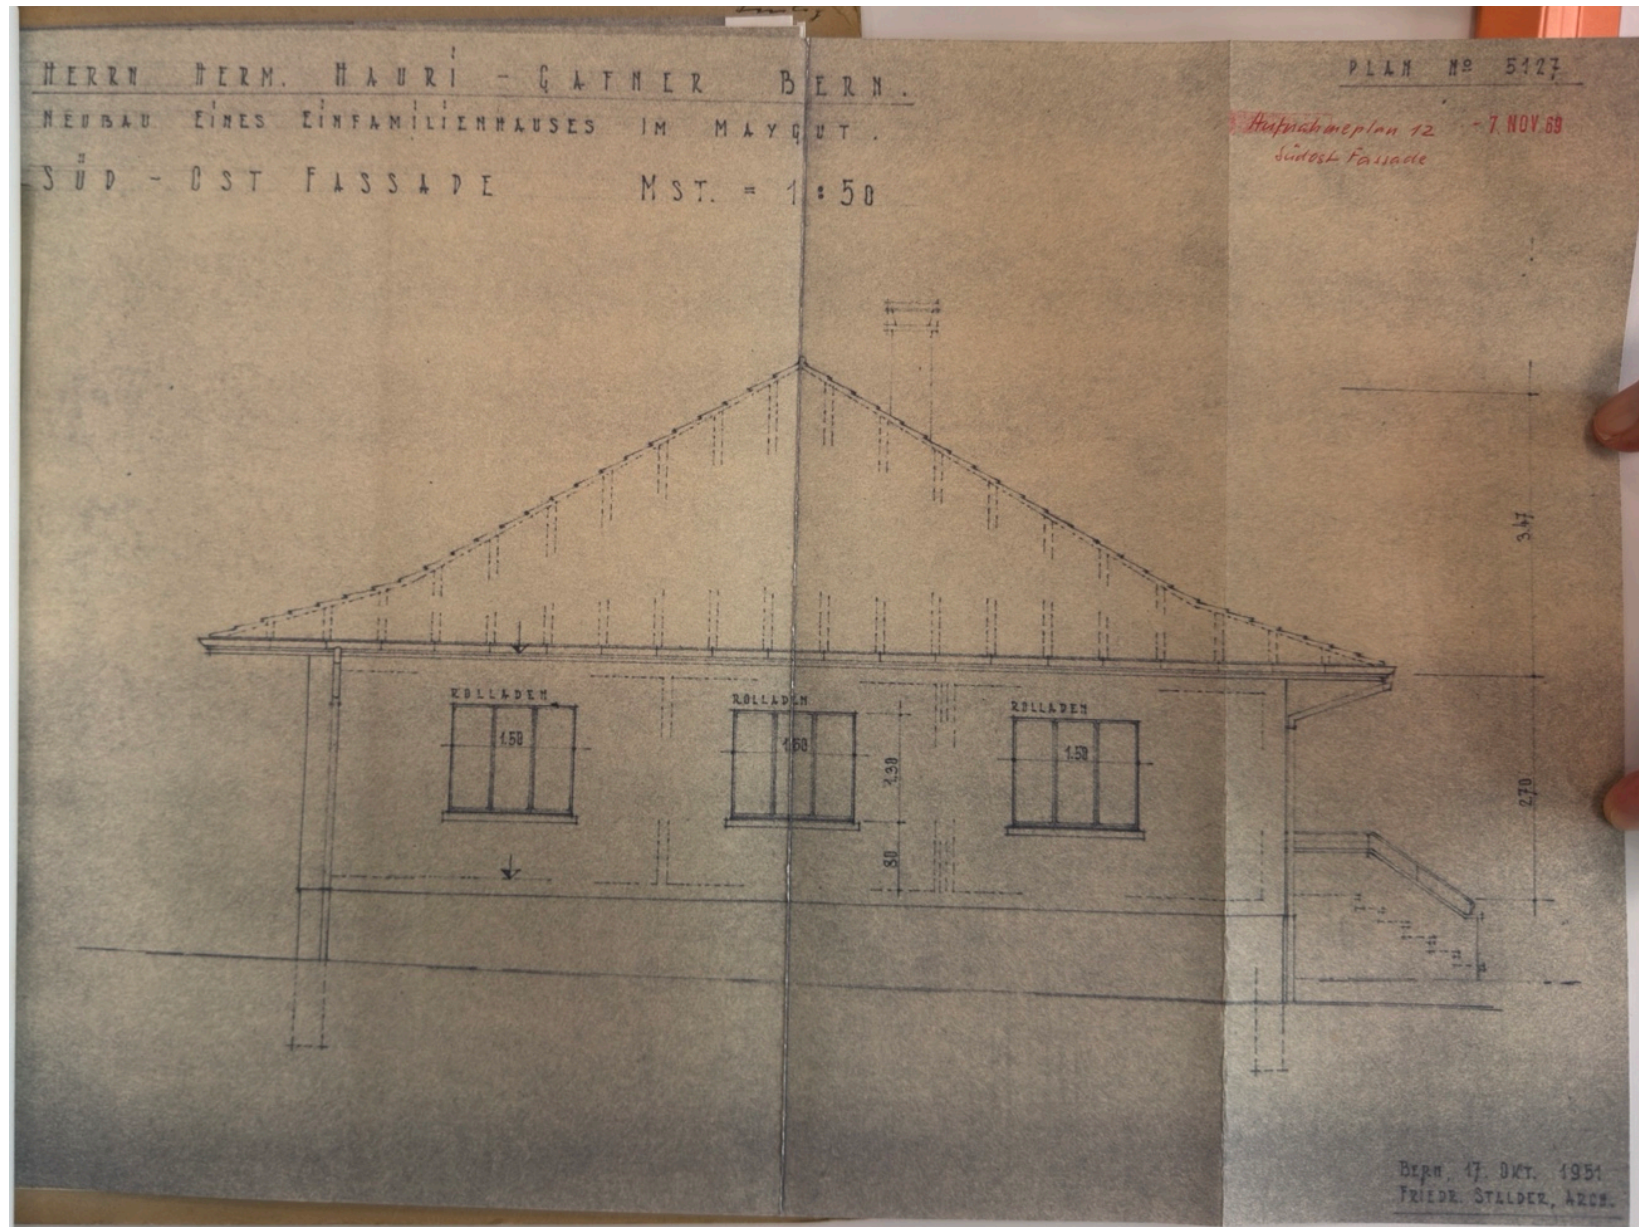
## 11 Südostfassade

Neubauplan vom 17. Oktober 1951; roter Vermerk vom 7. November 1969.

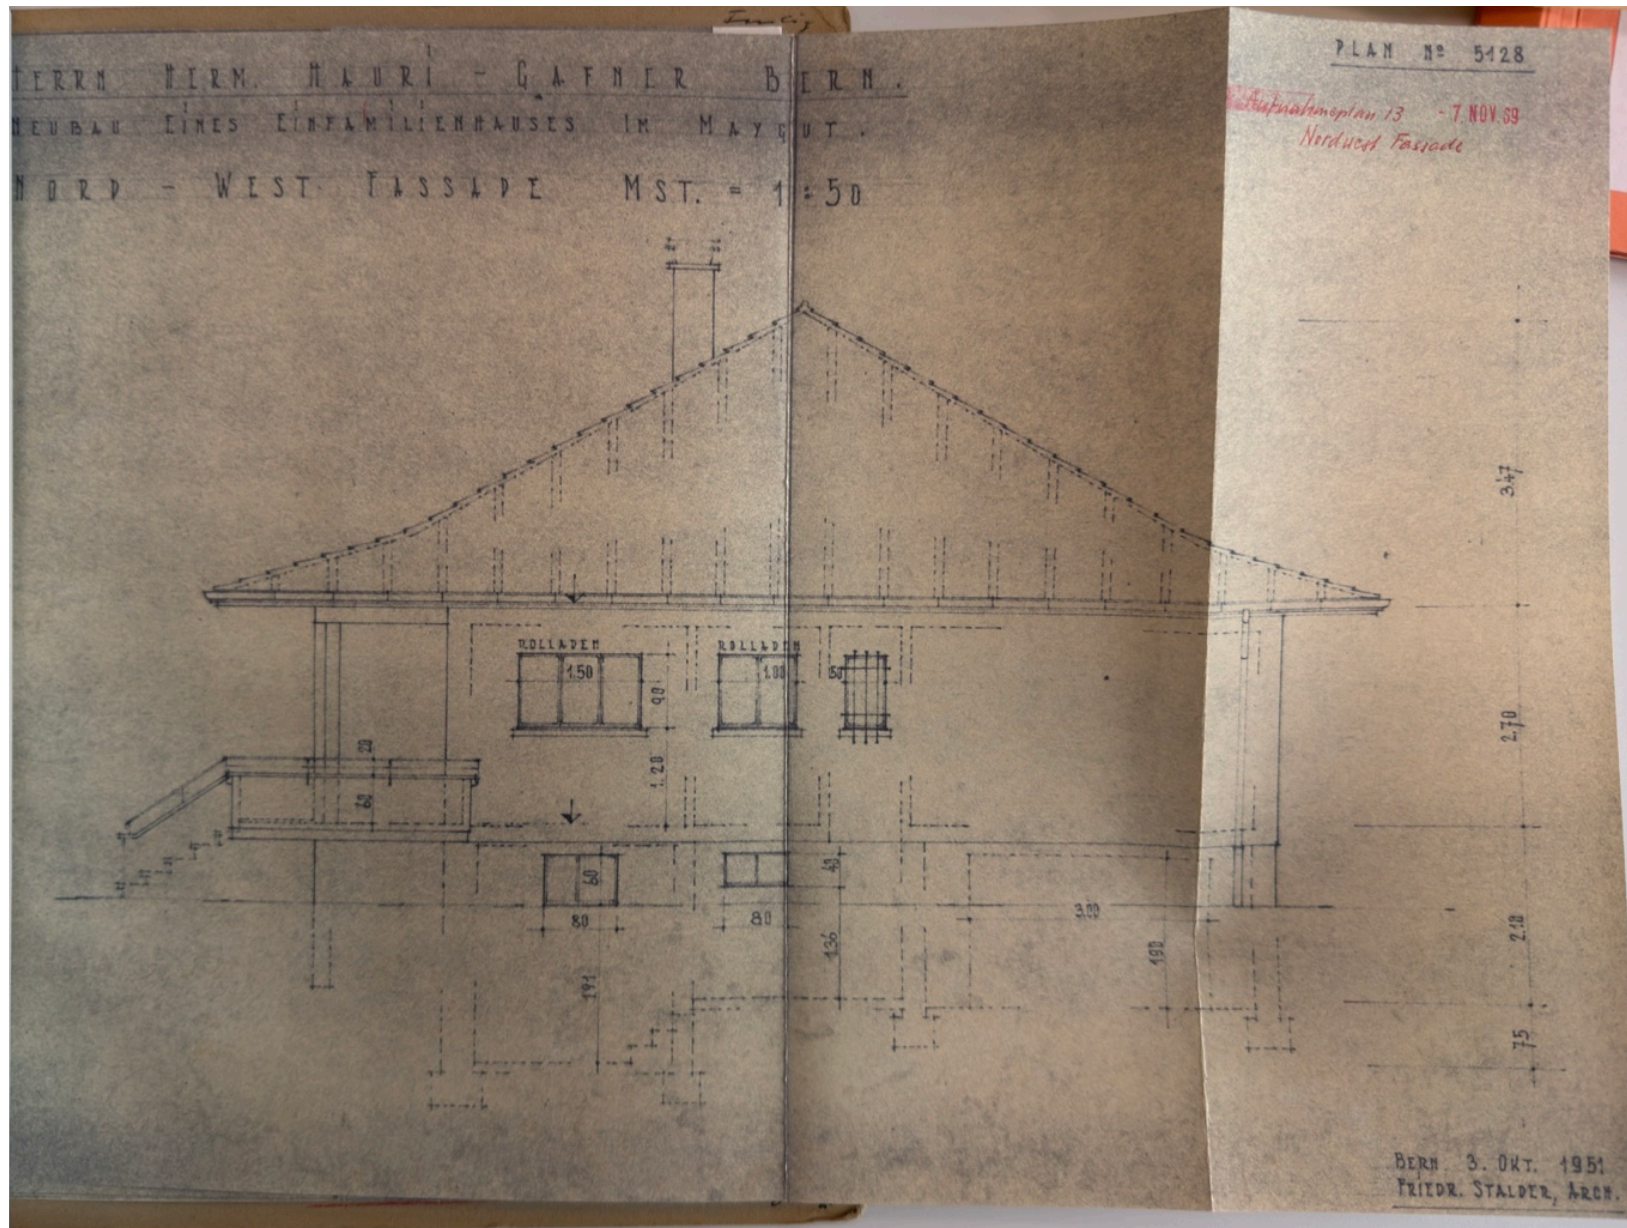
## 12 Northwestfassade

Neubauplan vom 3. Oktober 1951; roter Vermerk vom 7. November 1969.

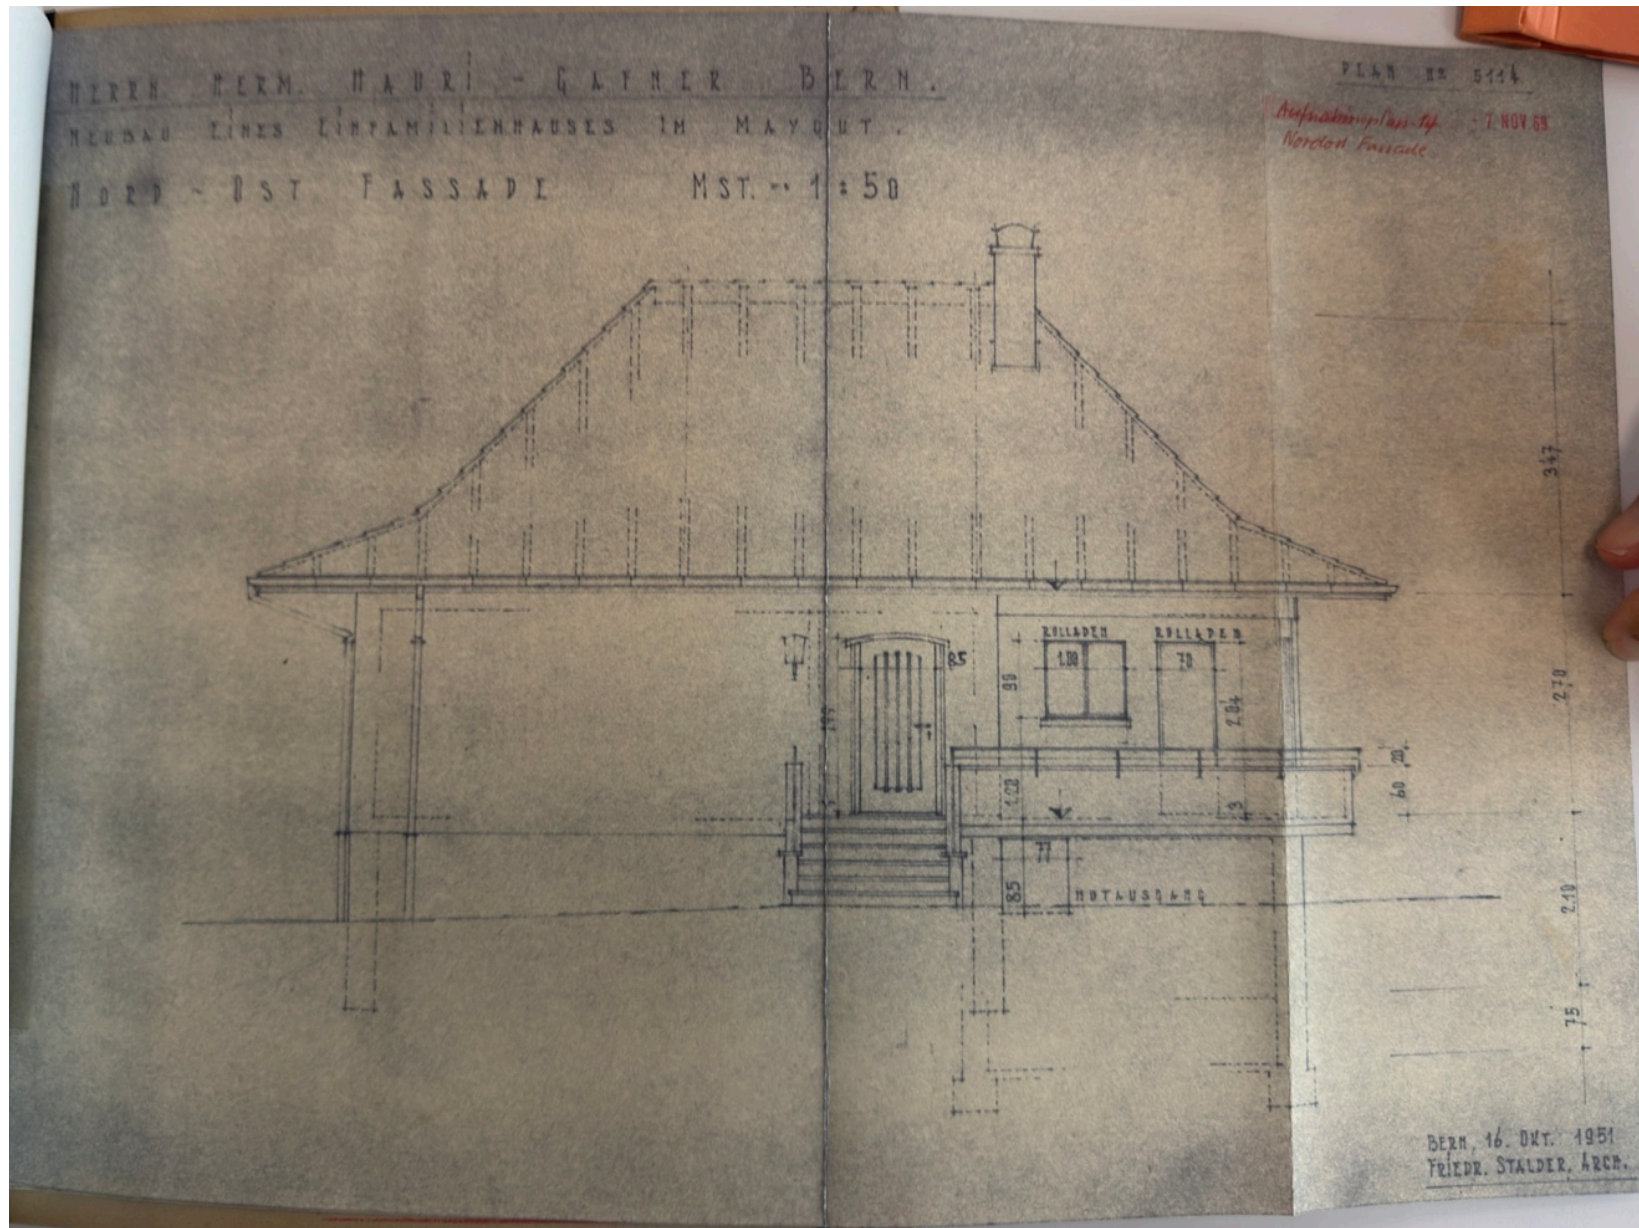
## 13 Nordostfassade

Neubauplan vom 16. Oktober 1951; doppelte Aufnahme IMG\_8721 nicht separat aufgenommen.
