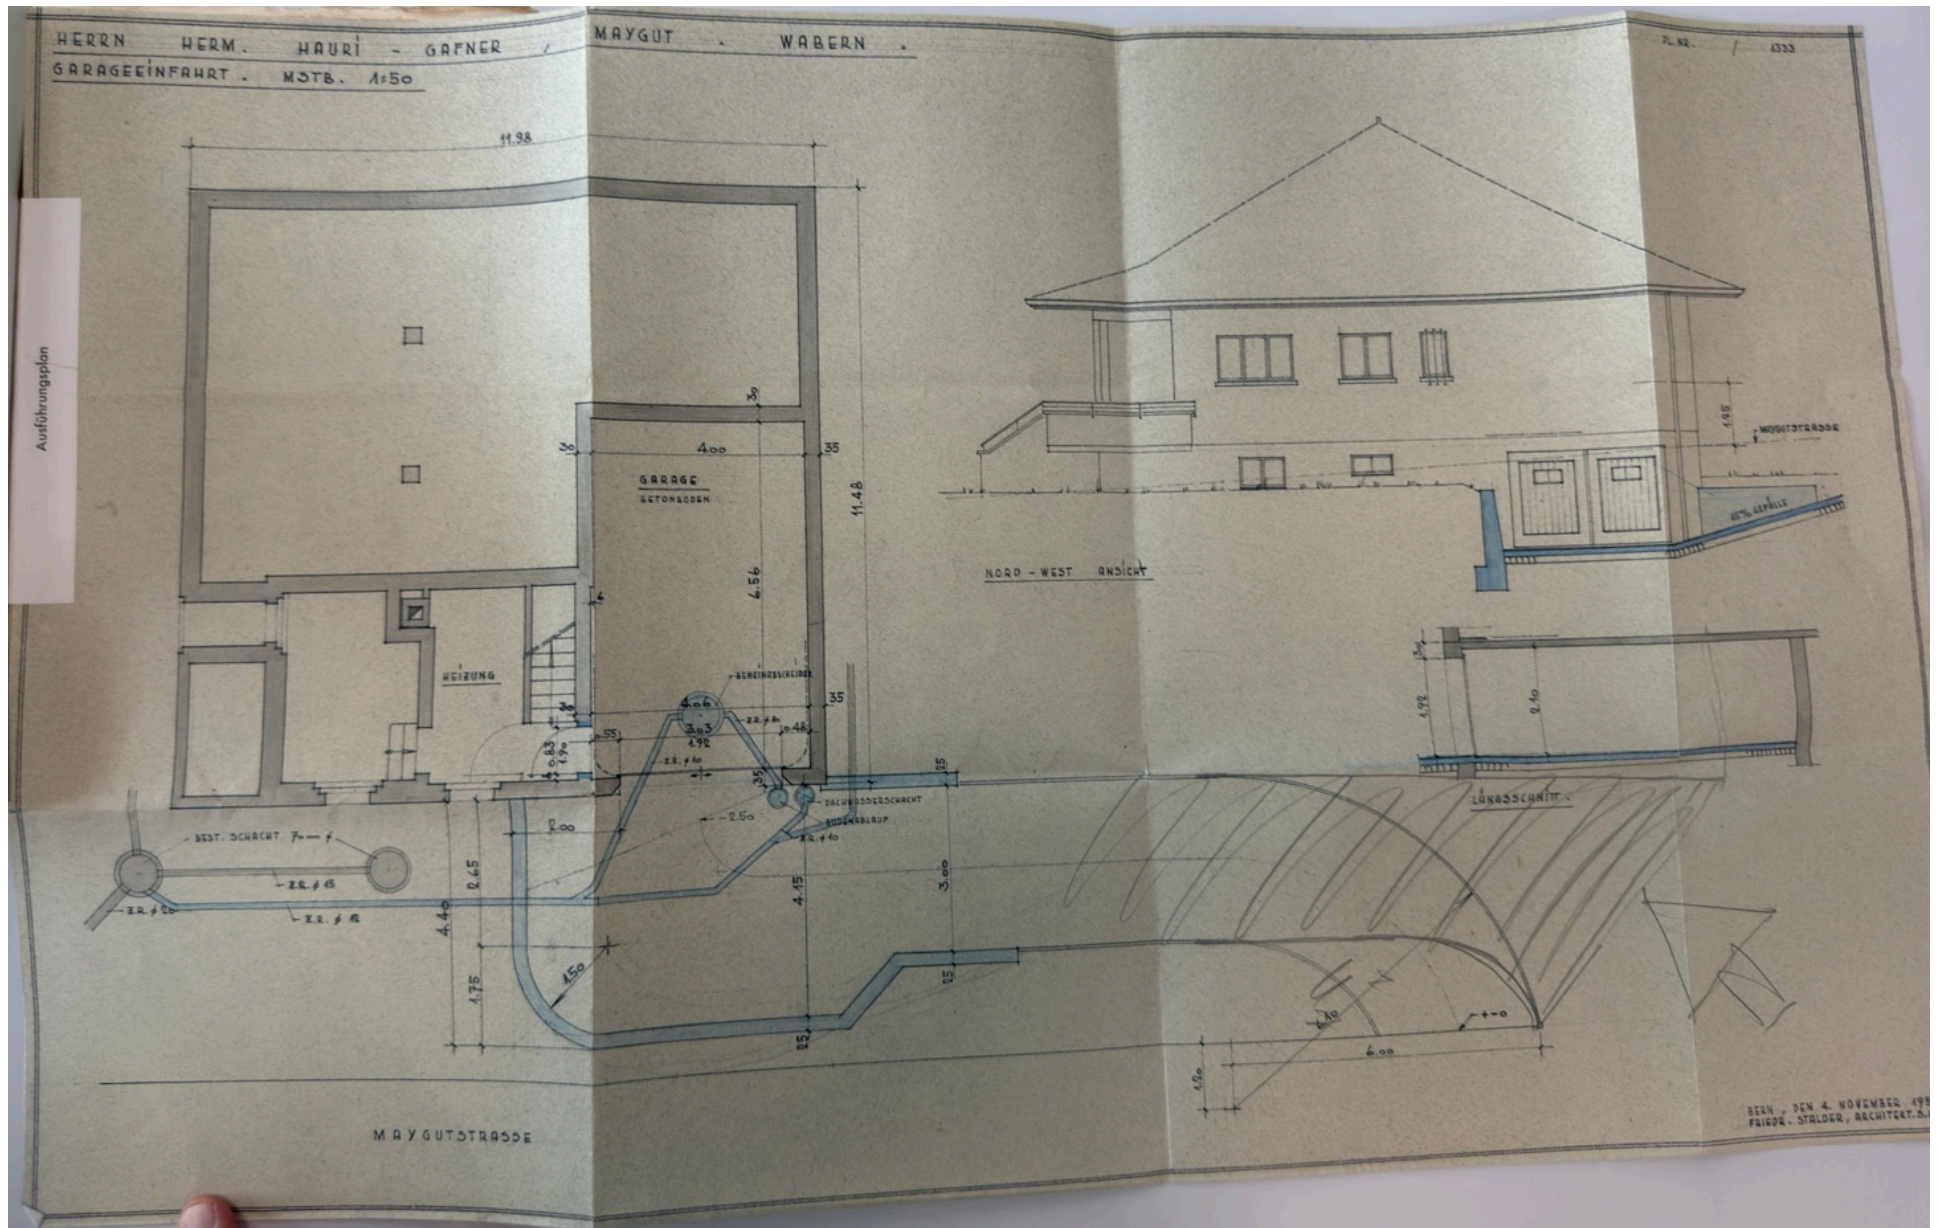
## 14 Garageneinfahrt / Ausführungsplan

Grundriss, Nordwestansicht und Längsschnitt; Plan datiert 4. November 1952.

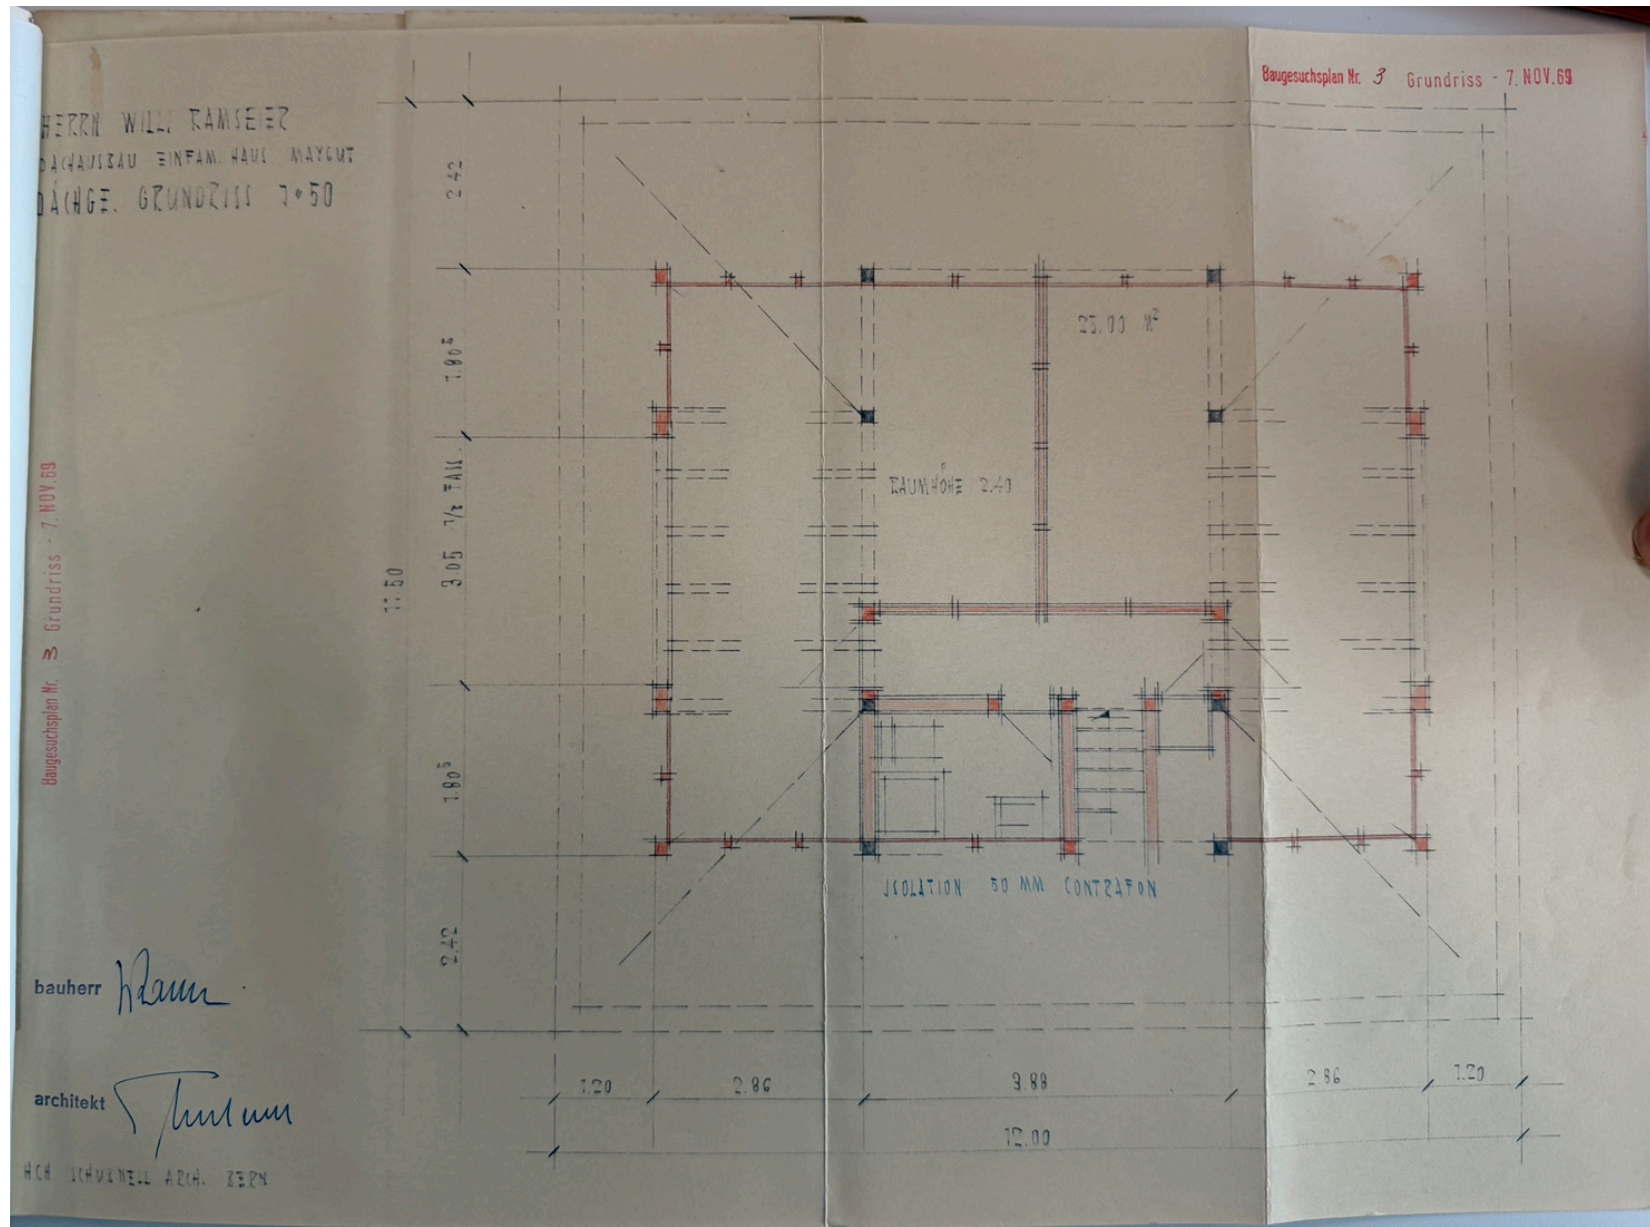
## 15 Dachgeschoss / Grundriss Nr. 3

Dachausbau 1969: Grundriss mit Massketten und farbigen Eintragungen; Baugesuchsplan Nr. 3.

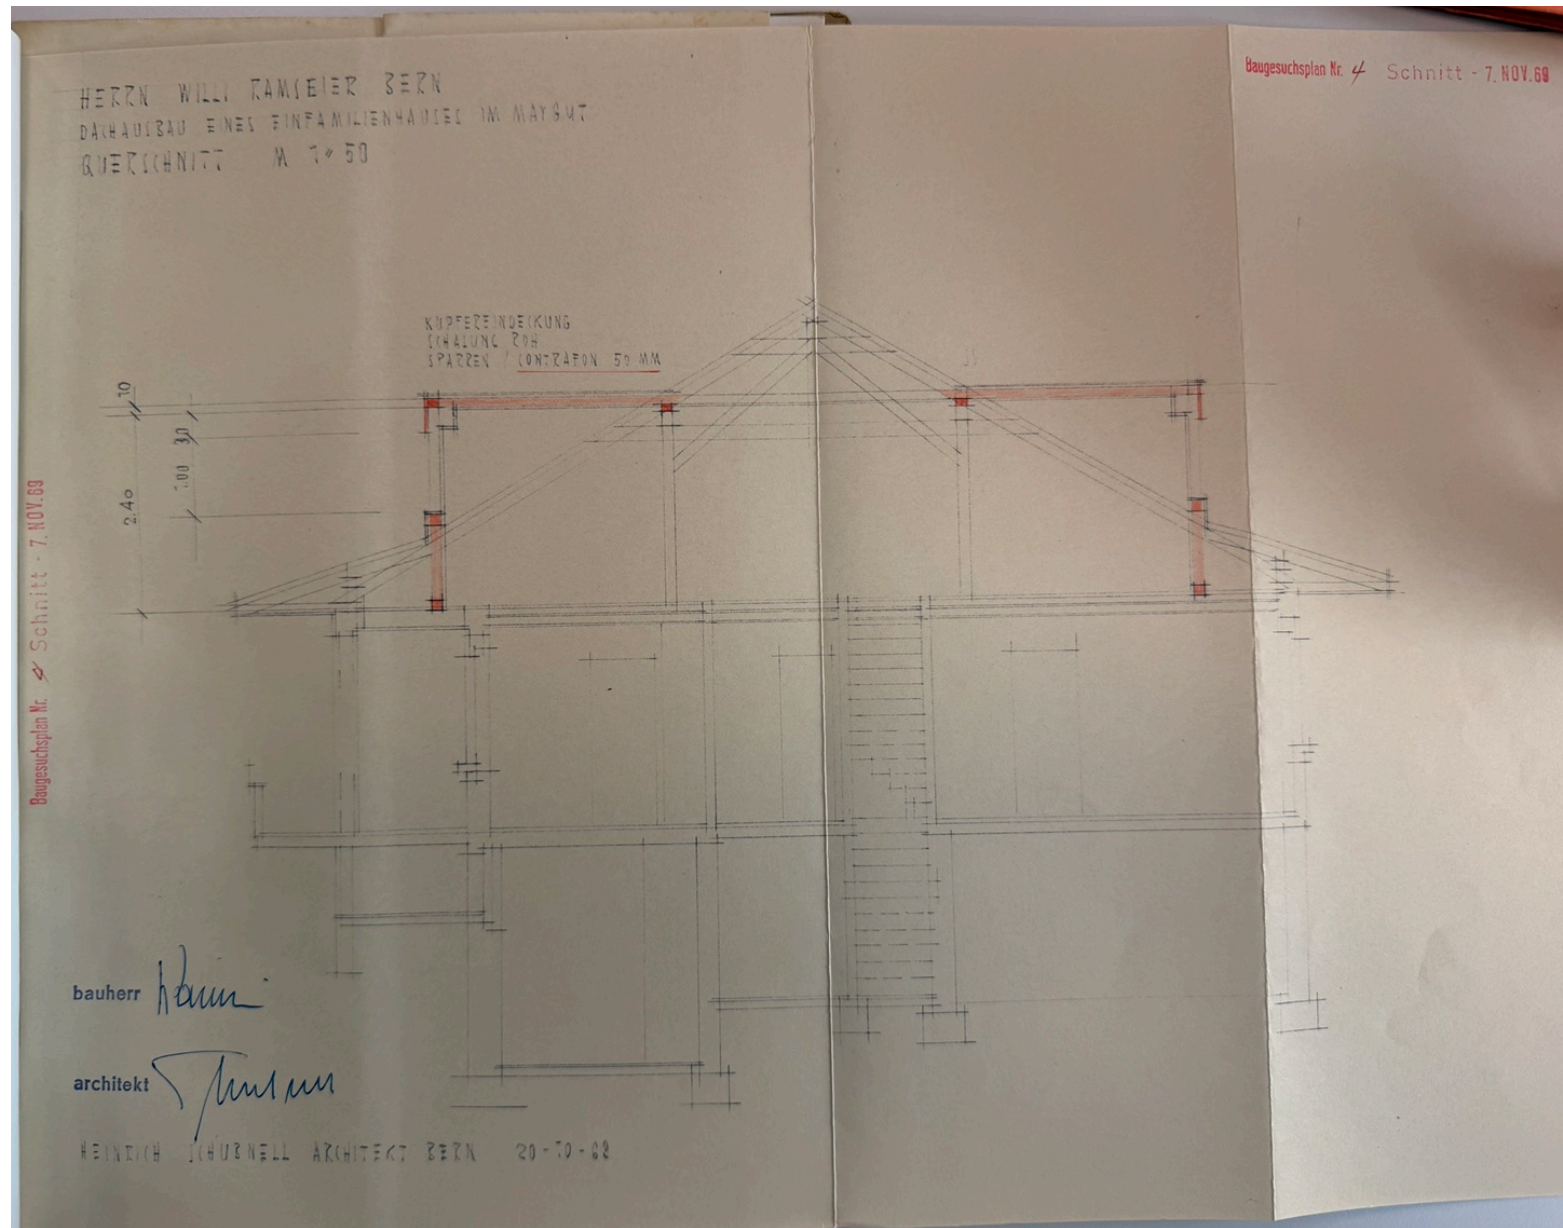
## 16 Dachausbau / Querschnitt Nr. 4

Dachausbau 1969: Querschnitt mit Dachaufbauten und Höhenangaben; Baugesuchsplan Nr. 4.

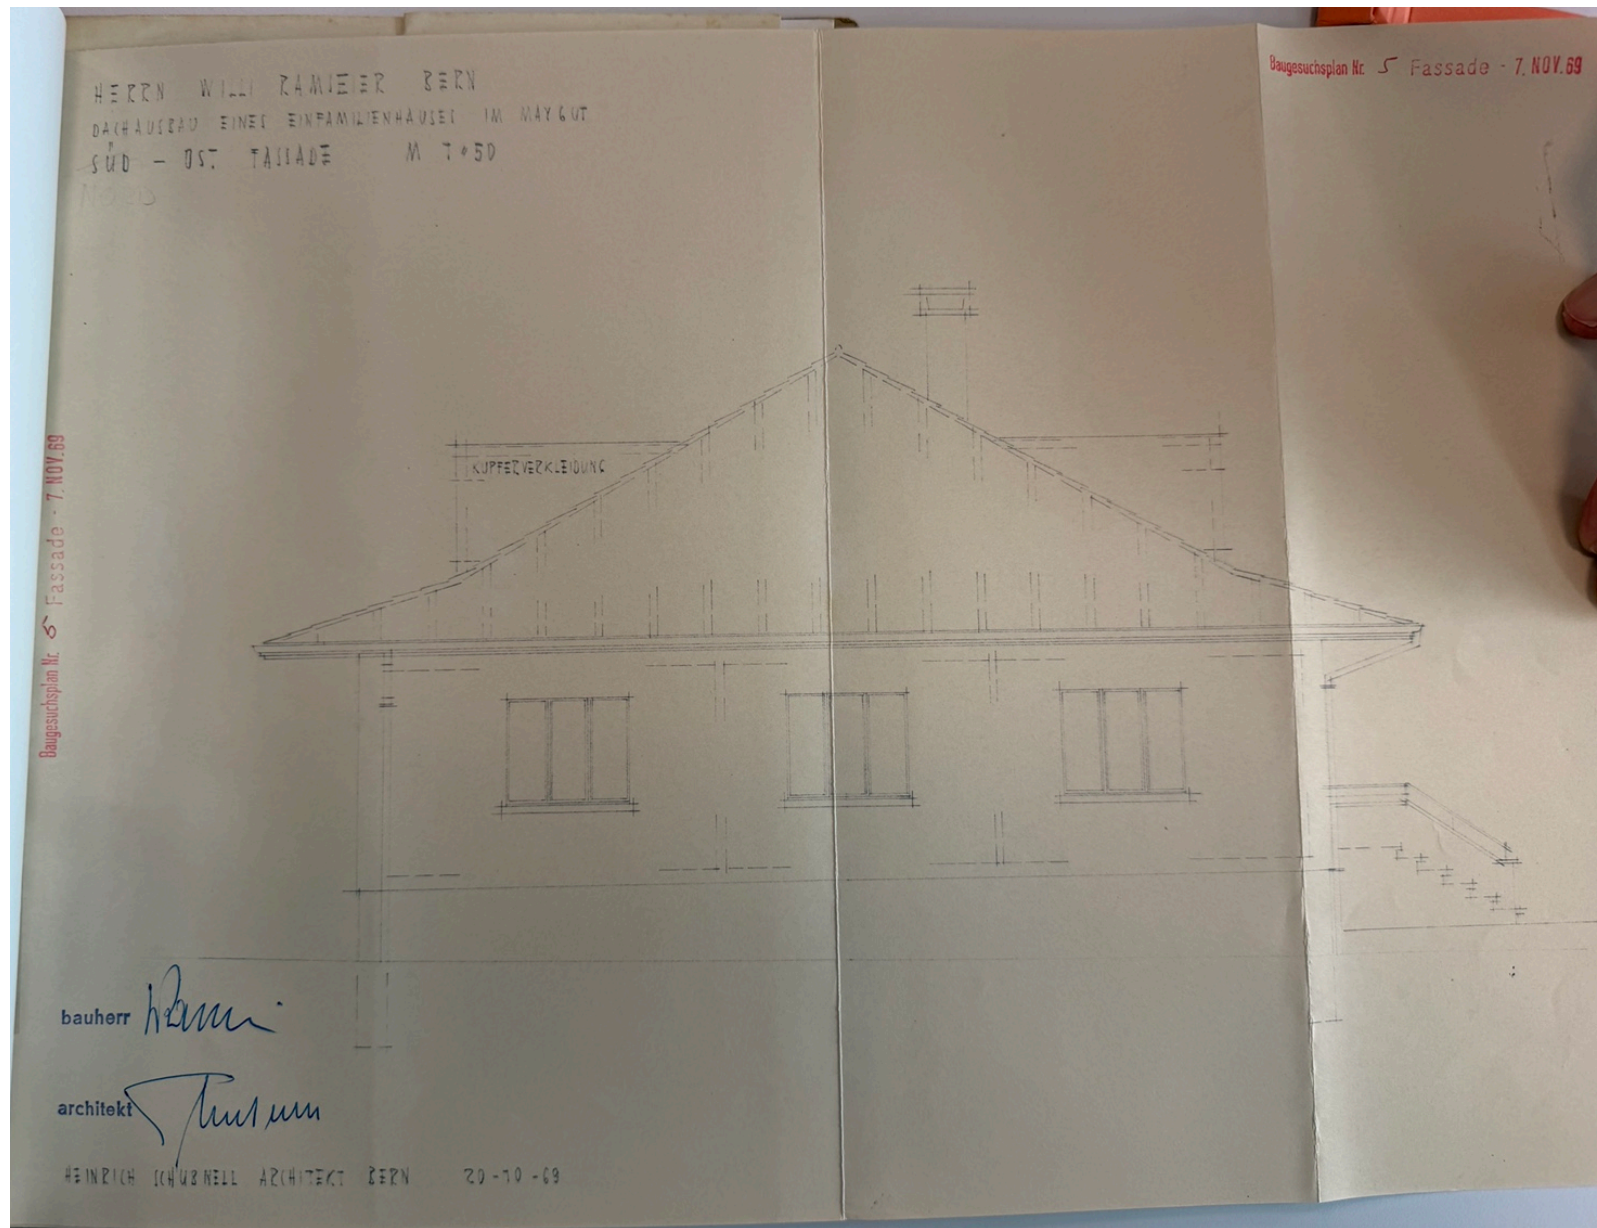
## 17 Dachausbau / Südostfassade Nr. 5

Dachausbau 1969: Südostfassade gemäss Originalbeschriftung; Baugesuchsplan Nr. 5.

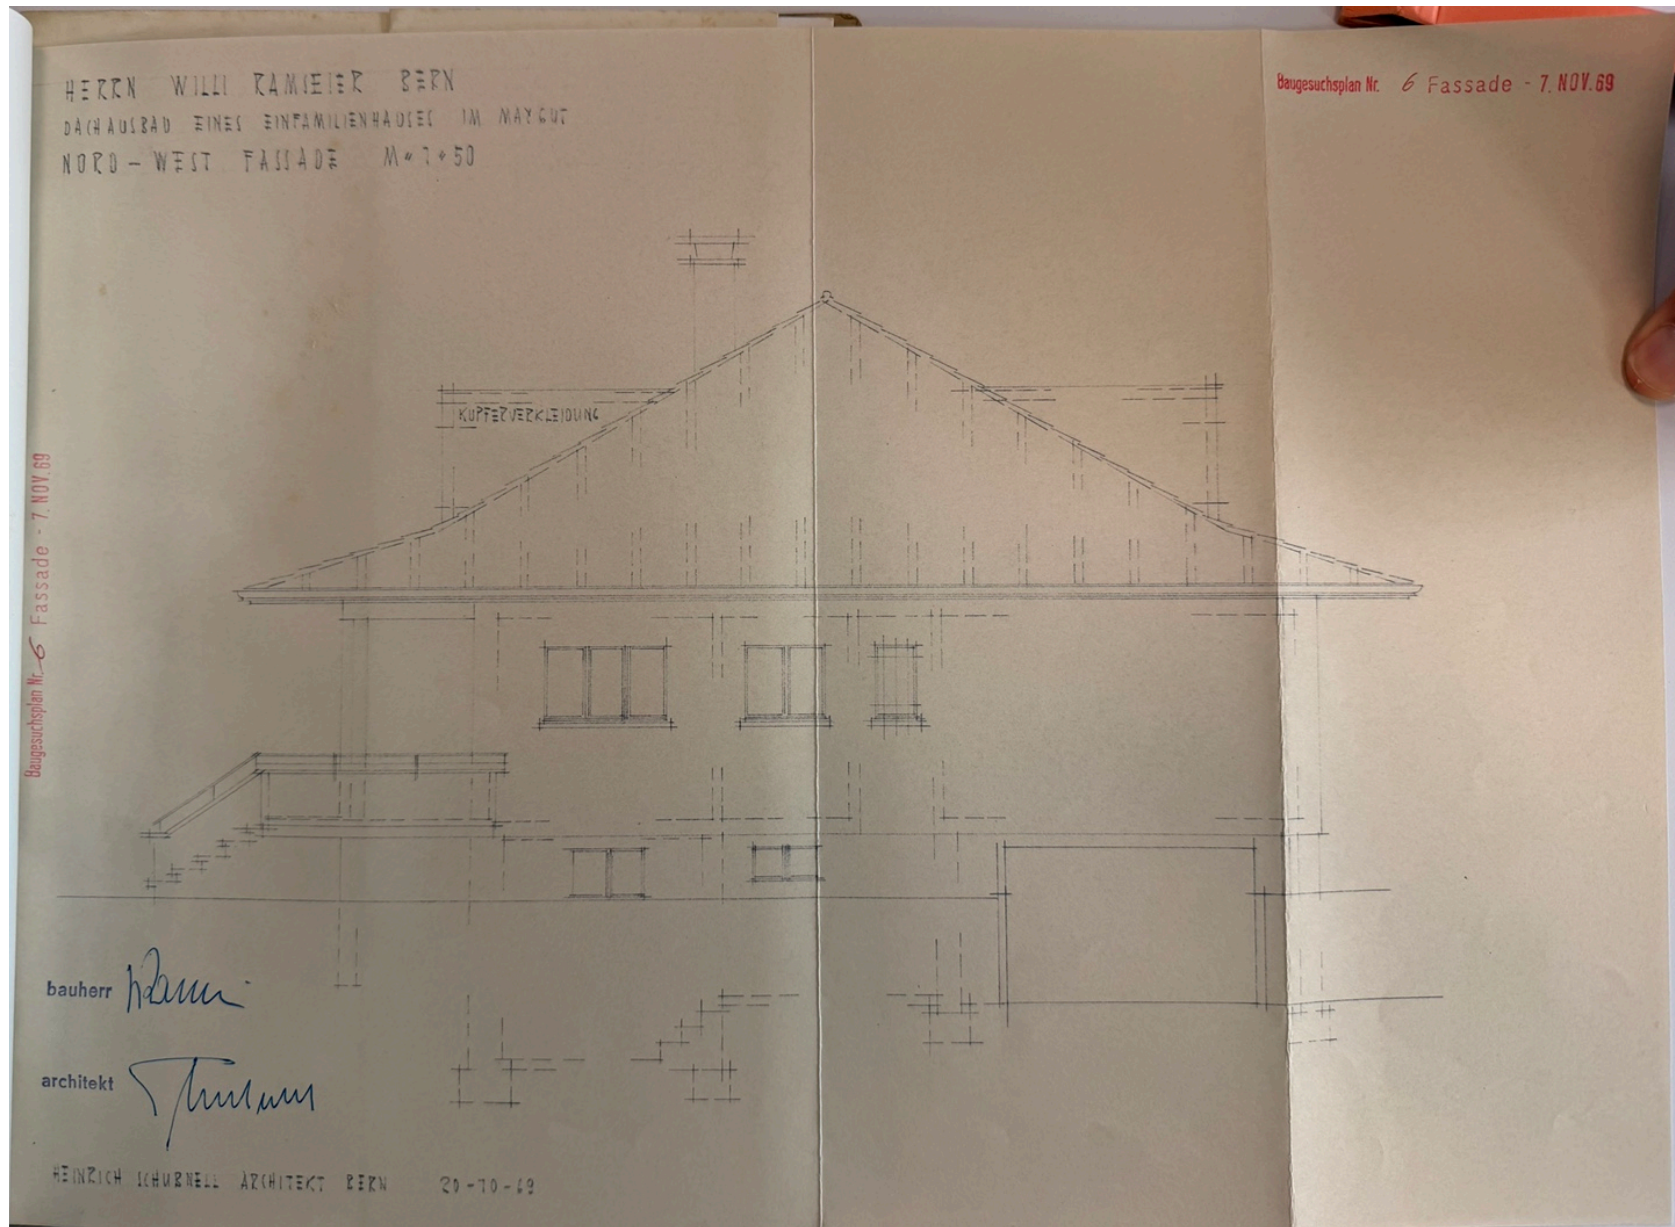
## 18 Dachausbau / Nordwestfassade Nr. 6

Dachausbau 1969: Nordwestfassade; Baugesuchsplan Nr. 6.

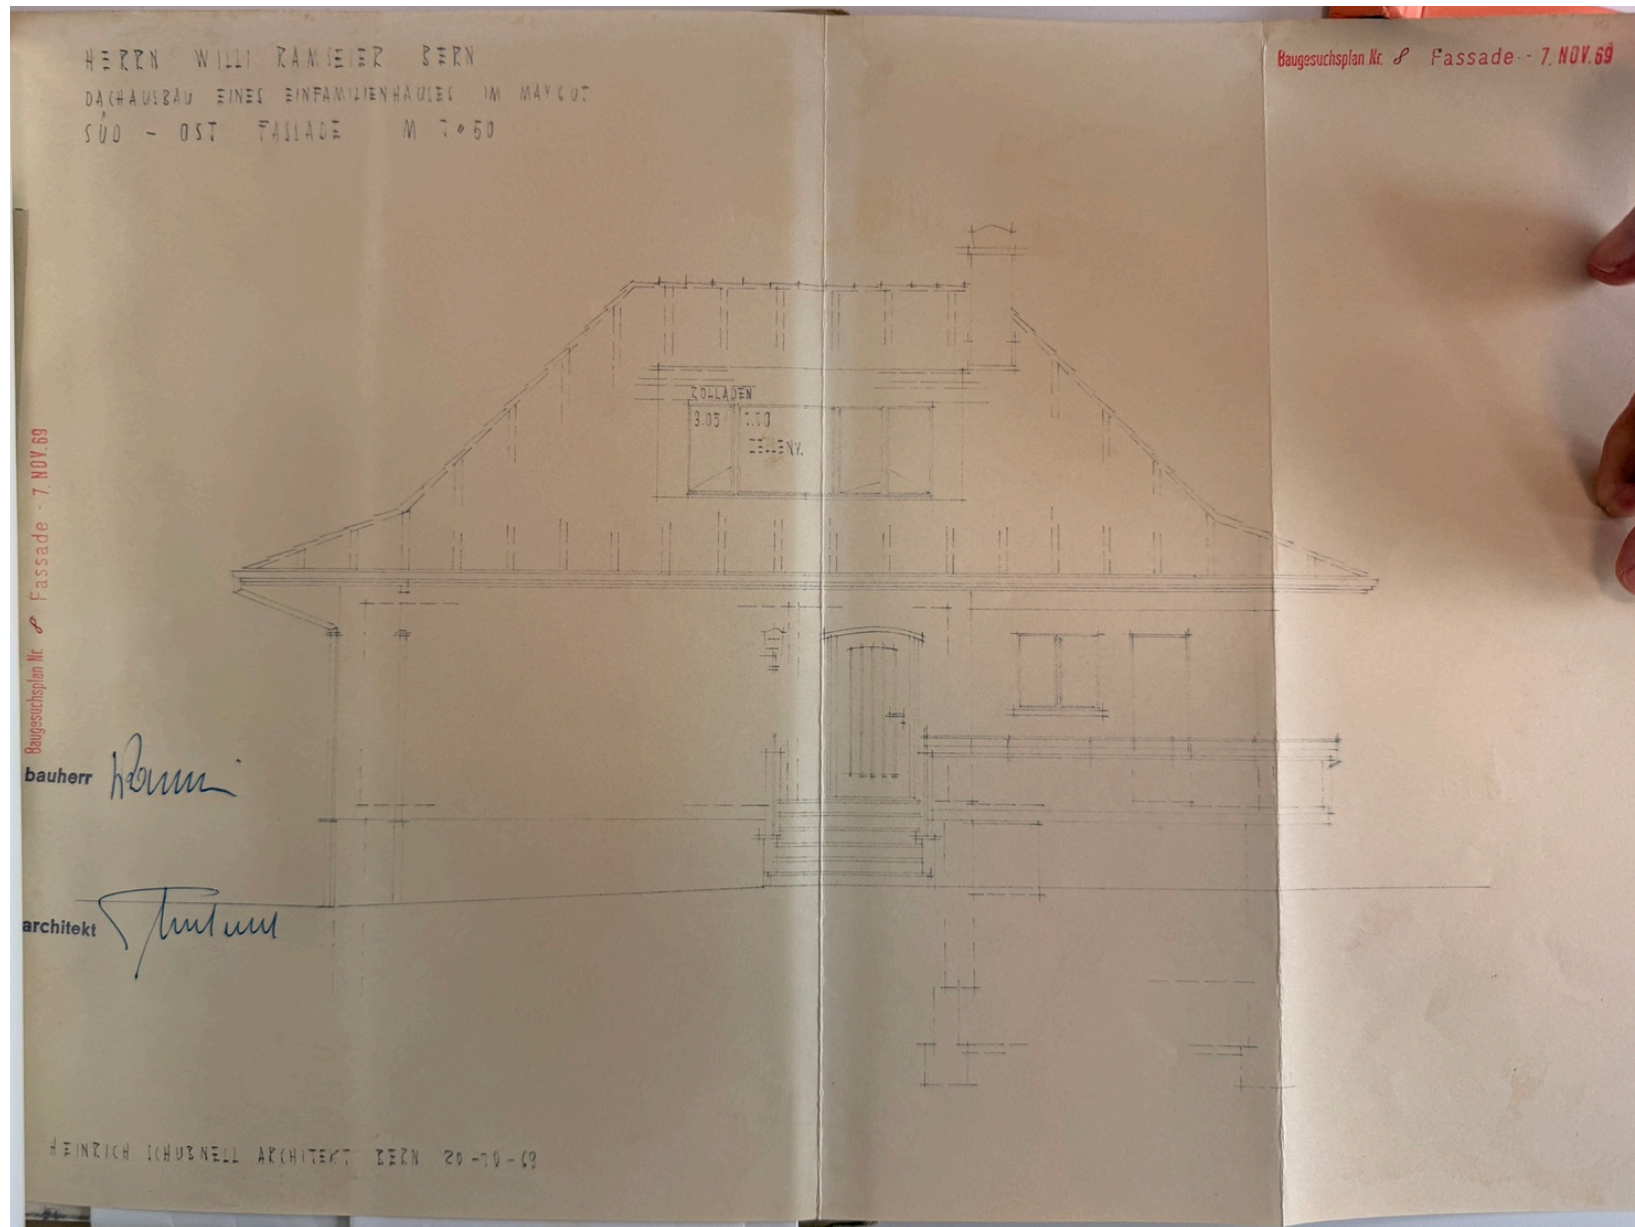
## 20 Dachausbau / Fassadenplan Nr. 8

Nr. 8 zeigt die Eingangsseite; wie Nr. 5 im Original als Südostfassade bezeichnet. Zuordnung nicht bereinigt.
